SPOREN VAN LAATMIDDELEEUWSE LANDWINNING LANGS DE OOSTELIJKE LEIE-OEVER TE GENT (PROV. OOST-VL.)

ARCHEOLOGISCHE OPGRAVING LANGS DE NEDERKOUTER

Eindrapport

ABO Archeologische Rapporten 397

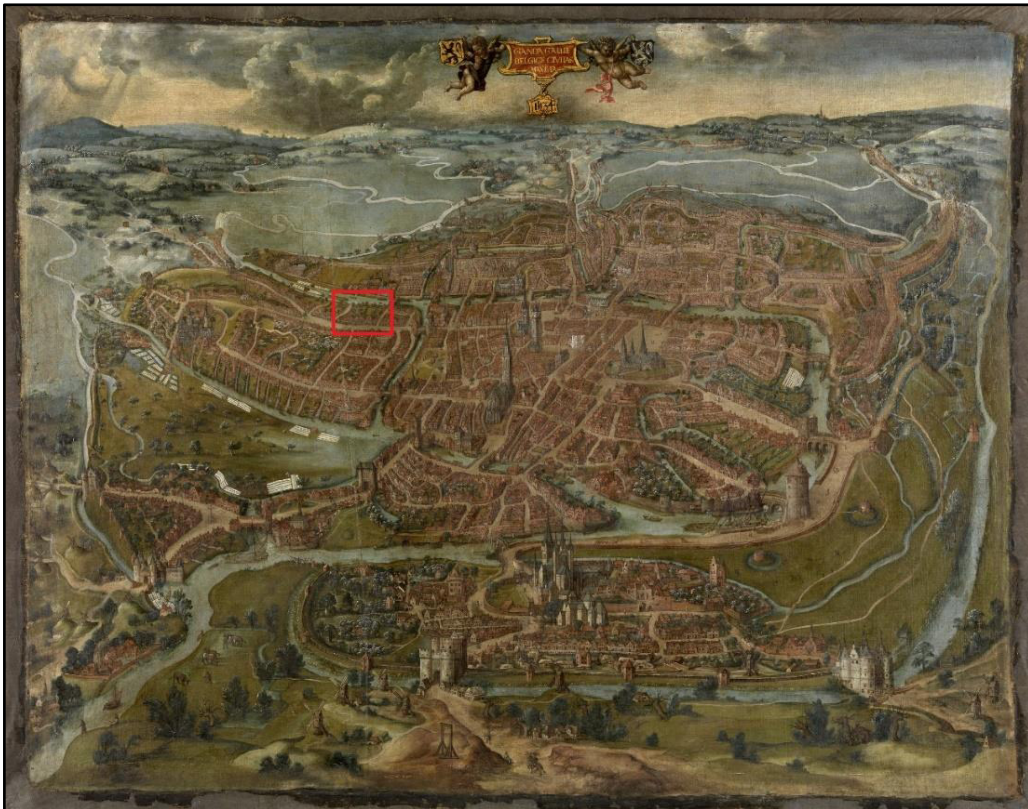
Uit de detailopname lijkt het bouwblok ingenomen te zijn door een reeks rijhuizen, waarvan tenminste één met een trapgevel, gelegen langs de Nederkouter. De percelen langs de Zoutstraat en de Tibaertsteeg zijn afgescheiden met een ommuring. Waar de Leie het bouwblok afsluit, zijn er enkele kleinere bouwstructuren te zien. Het valt te betwijfelen of deze bewoond werden, of deze bijgebouwen zijn als schuurtjes, dierenhok of werkplaats. Het interieur van de bouwblok vertoont een groene zone met een reeks bomen al geeft de kwaliteit van de afbeelding niet de mogelijkheid om aan te geven of aan landbouwteelt op kleine schaal werd gedaan.

Figuur 7: Panoramisch zicht op Gent, 1534, met aanduiding van onderzoeksgebied (STAM, Gent 2016)

Het panoramisch gezicht van Gent is één van de oudste weergave van de stad Gent waarop het onderzoeksgebied zichtbaar is (figuur 7). Het Panoramisch zicht op Gent biedt de toeschouwer een (windrichting) luchtperspectief op het 16^{de} eeuwse Gent dat zich tot een relatief dicht bebouwde stadskern had ontwikkeld.

Op de Leie varen er vloten van verschillende groottes. Het perspectief waar het “Panoramisch gezicht op Gent” geschilderd werd, laat niet toe om de aanwezigheid van een houten kade bij het onderzoeksgebied zichtbaar te maken.

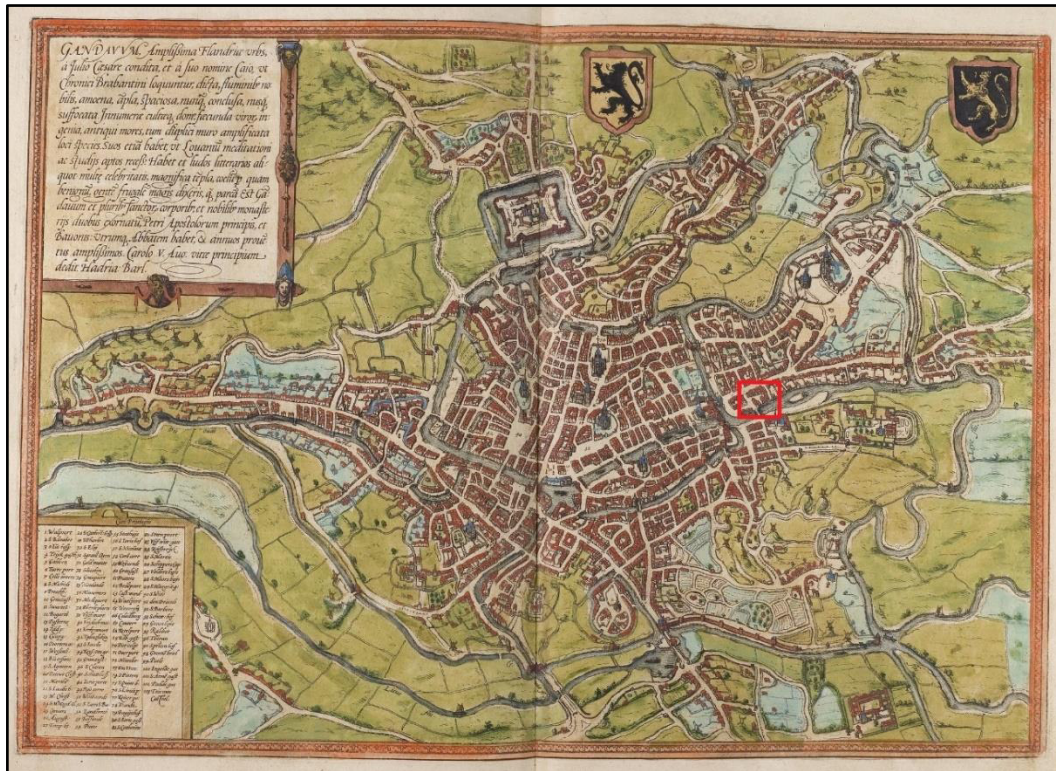
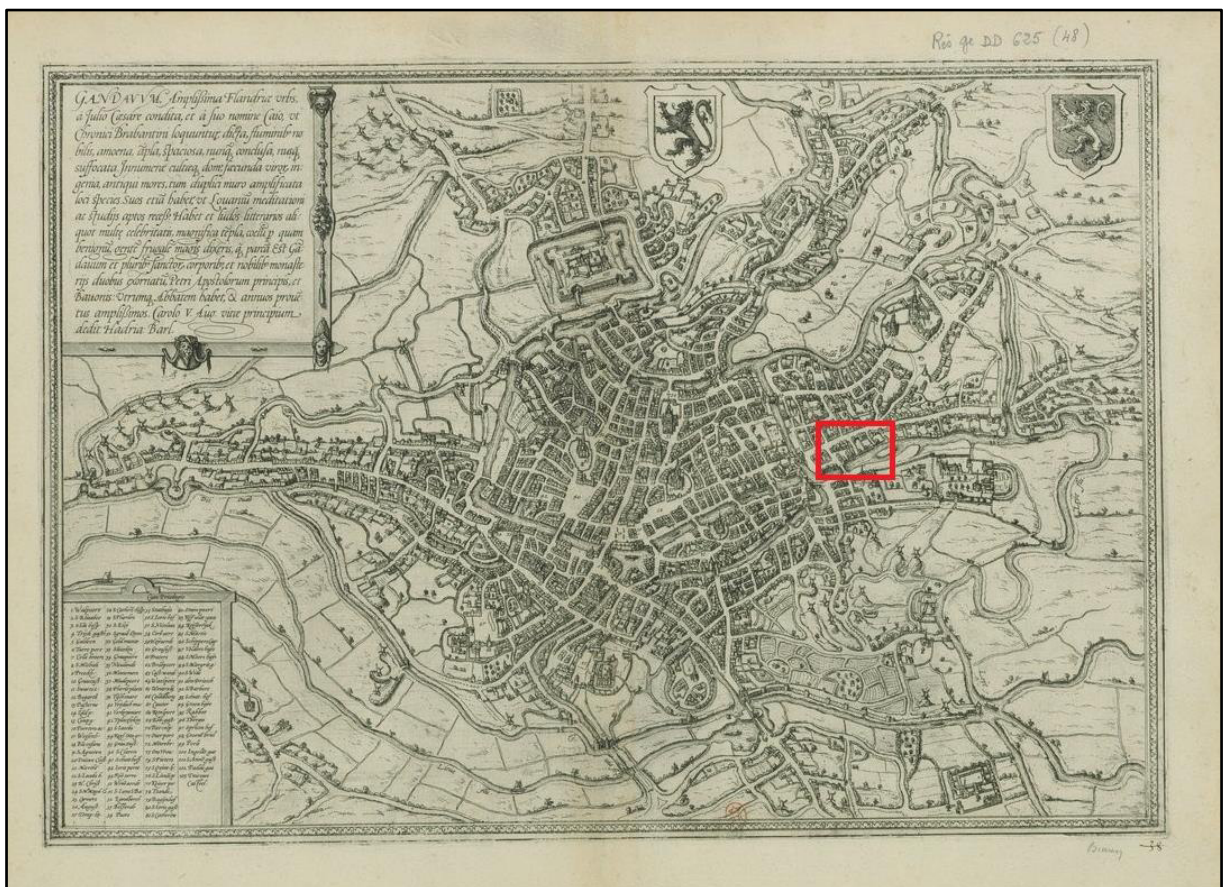
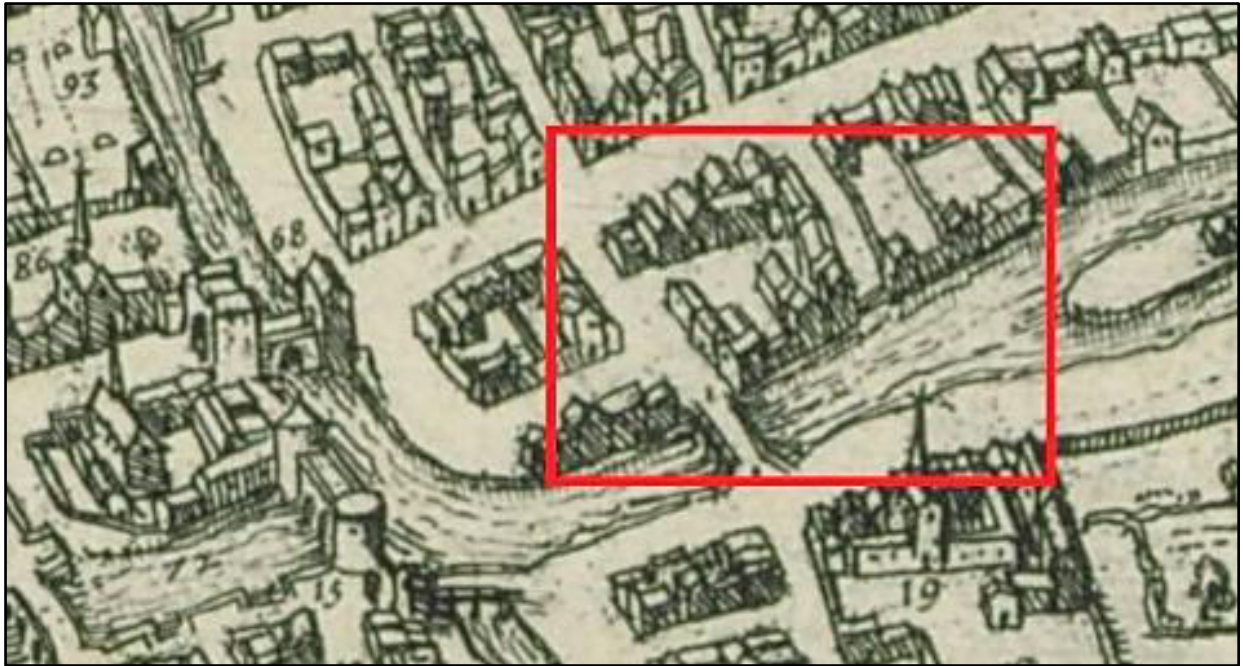
De detailopname van de plattegrond geeft een licht gewijzigde indeling tegenover de situatie op de stadsplan van Deventer. De rijhuizen langs de Nederkouter lijken herleid te zijn tot vier hoofdgebouwen, met eventueel bijgebouwen, met de korte zijde naar de straat gericht. Langs de Zoutstraat zijn er twee (of drie) gebouwen, met de lange zijde naar de straat. Langs de Tibaertsteeg, zijn drie hoofdgebouwen, met de korte als de lange zijde gericht naar de straat, als één grote of meerdere kleine onbebouwde percelen die doorgang geven aan de bebouwde structuren langs de Leie. Af te leiden van dit plattegrond lijkt het onderzoeksgebied vanaf de laatste kwart van de 16^{de} eeuw dichter bebouwd met structuren langs alle zijde van het bouwblok alsook in het centrum ervan.

Op de zwart-wit plattegrond van het stad Gent kan er een onderscheid gezien worden tussen gevels die blanco gelaten werden als gearceerde gevels. De perspectief waarin het plattegrond van 1572 getekend werd, laat enkel toe om de voorgevels van de Tiebaertsteeg. Terwijl de voorgevels aan de Tiebaertsteeg blanco werden gelaten, zijn de gevels gericht naar de Leie als de achtergevels van de panden gelegen aan de Nederkouter gearceerd. Deze weerspiegelen een onderscheid in bouwmaterialen of afwerkingstechnieken, waarbij vermoedelijk de blanco gelaten gevels uit natuursteen vervaardigd zijn terwijl de gearceerde gevels mogelijks nog in vakwerk waren opgetrokken.

Figuur 9: Civitates Orbis Terrarum (trav. 15 Gandauum), 1572, met aanduiding van het onderzoeksgebied. Uit: Braun G., Hogenberg F. & Novellanus S., *Bescheibung vnd Confractur er vornembster Stät er Welt*, band 1, 1582. (Universitätsbibliothek Heidelberg)

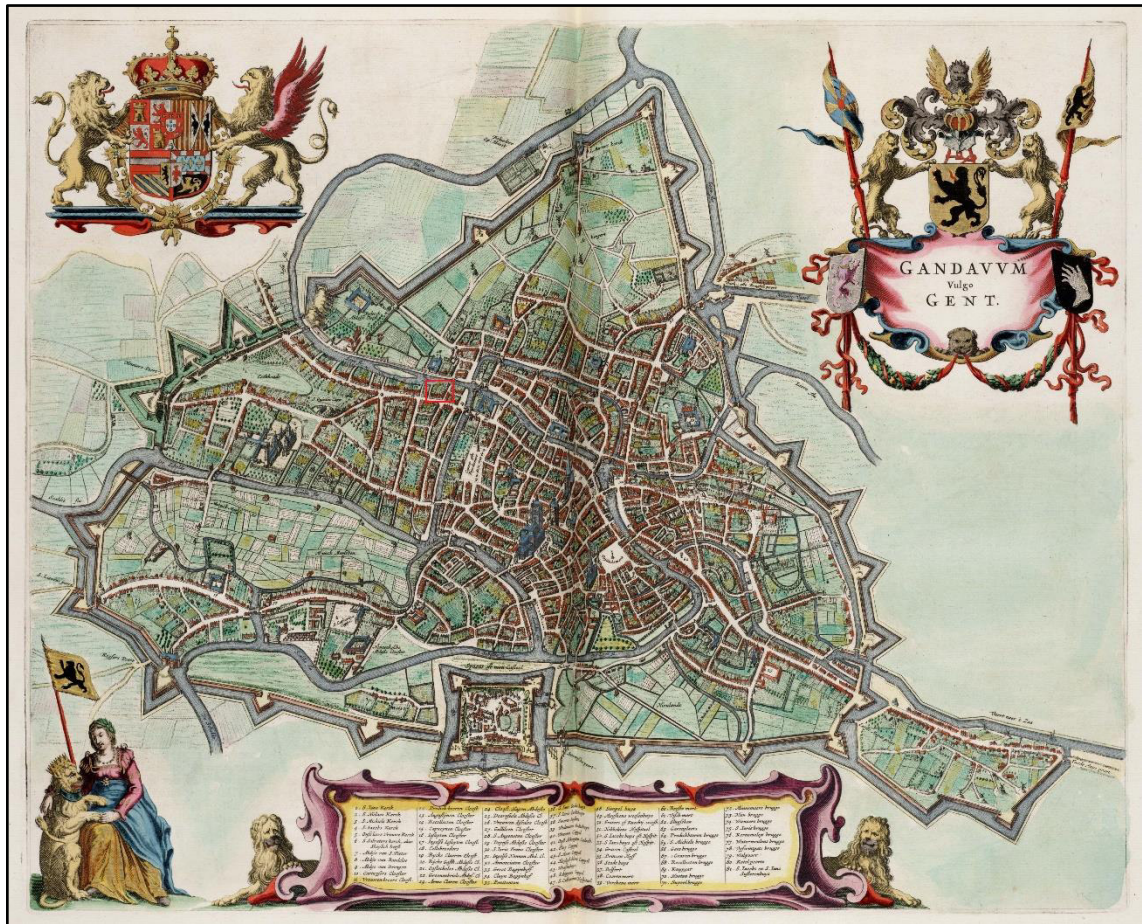
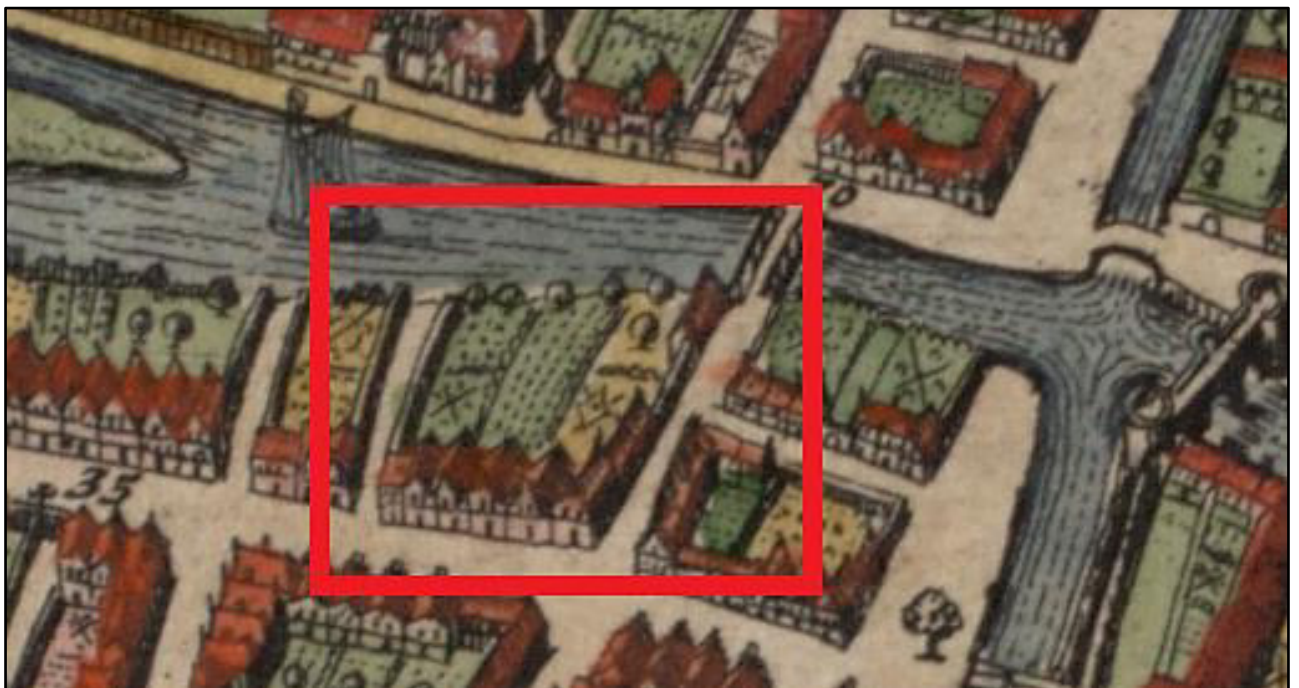
Figuur 10: Kaart van Gent van Antonius Sanderus met aanduiding van het onderzoeksgebied. Uit: Sanderus, *Flandria Illustrata*, 1641-1644 (Universiteitsbibliotheek Universiteit Gent)

Door de hoge detaillering van *Flandria Illustrata* valt de gewijzigde situatie van het onderzoeksgebied tegenover het plan van 1572 snel op. Zo blijkt het perceel minder bebouwd te zijn waarbij de huizen zich langs de Nederkouter en de Tiebaertsteeg concentreren. De zes rijhuizen langs de Nederkouter bestaan uit twee verdiepingen. De voorgevels, voorkomend in de korte zijde van het gebouw, wordt op het gelijkvloers doorbroken door deuropeningen terwijl in het eerste verdiep zich steeds twee raamopeningen bevinden. De panden van de Tiebaertsteeg, met een lager dakgebinte, lijken meer achtergebouwen te zijn. Verder wordt het bouwblok afgesloten met stevige dikke muren. De groene zone, die op dat moment een groot percentage van het bouwblok inneemt, lijkt in drie delen te zijn verdeeld. Twee ervan werden in groen ingekleurd terwijl de derde in een gele kleur, wat zou kunnen wijzen op een verschil in grondgebruik.

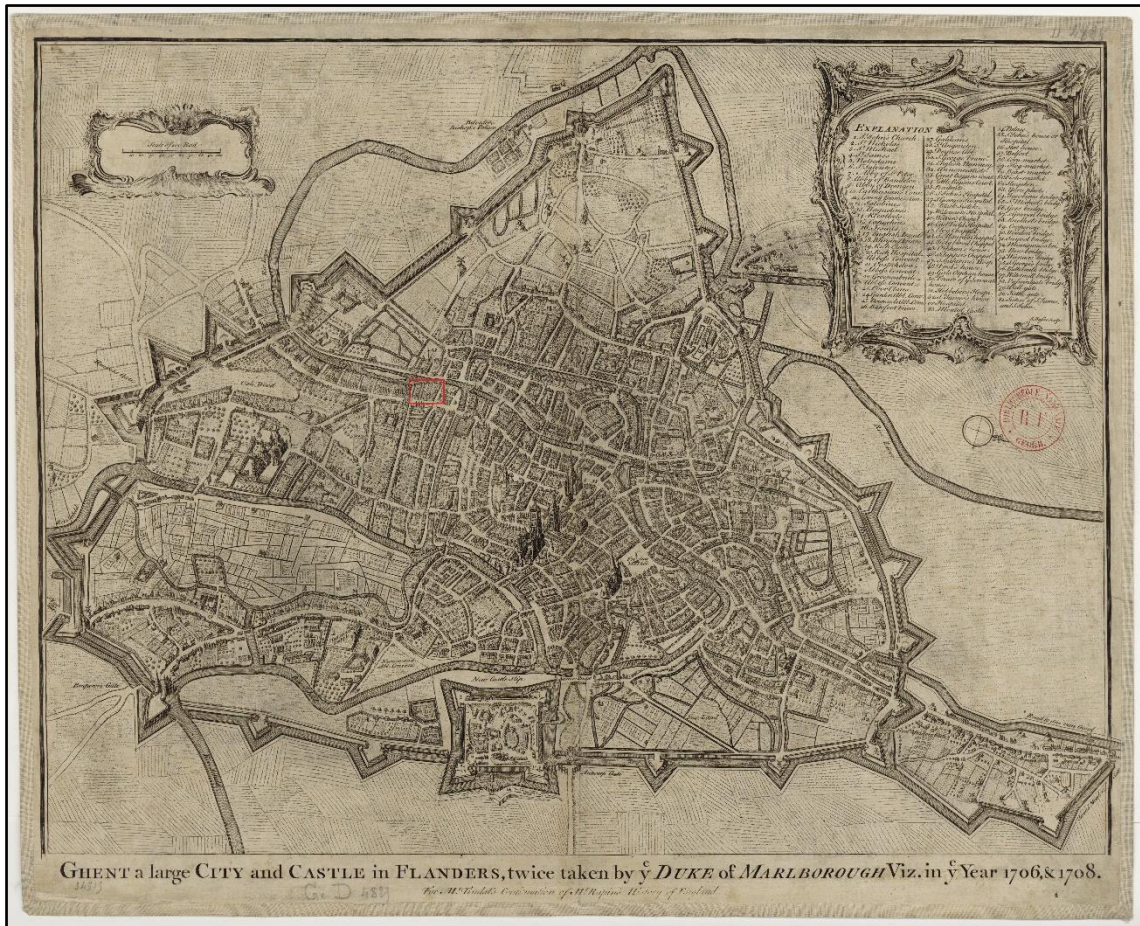
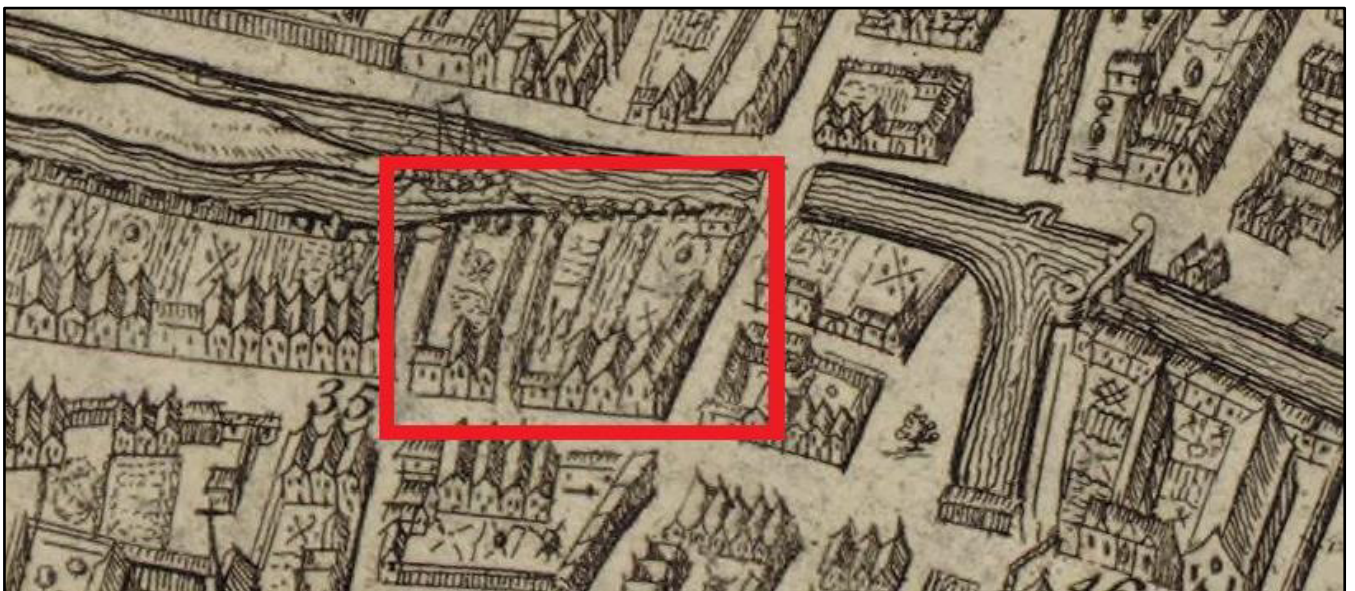
Ondanks meer dan vijftig jaar verschil blijkt de kaart ontworpen door Tindal en Thoyras veel gelijkenissen te vertonen met de kaart van Gent uit de *Flandria Illustrata* van Sanderus. Uit de detailopname zijn er enkele verschillen te merken. Ten eerste blijven nu langs de Nederkouter slechts nog drie van de zes rijhuizen. Deze worden echter een stuk breder voorgesteld dan de omgevende panden. Daarnaast werden de twee rijhuizen aan de hoek van de Nederkouter en de Zoutstraat vervangen door een lager gelegen pand van één bouwlaag met twee zichtbare vensteropeningen. Verder geeft deze voorstelling van het bouwblok geen informatie over andere aanpassingen of verbouwingen waaruit geconcludeerd kan worden dat de tweede helft van de 17^{de} eeuw een stabiele periode voor het onderzoeksgebied was (figuur 11).

Figuur 11: Kaart van Gent, 1708, van Nicolas Tindal en Paul de Rapin de Thoyras (Bibliothèque Nationale de France)

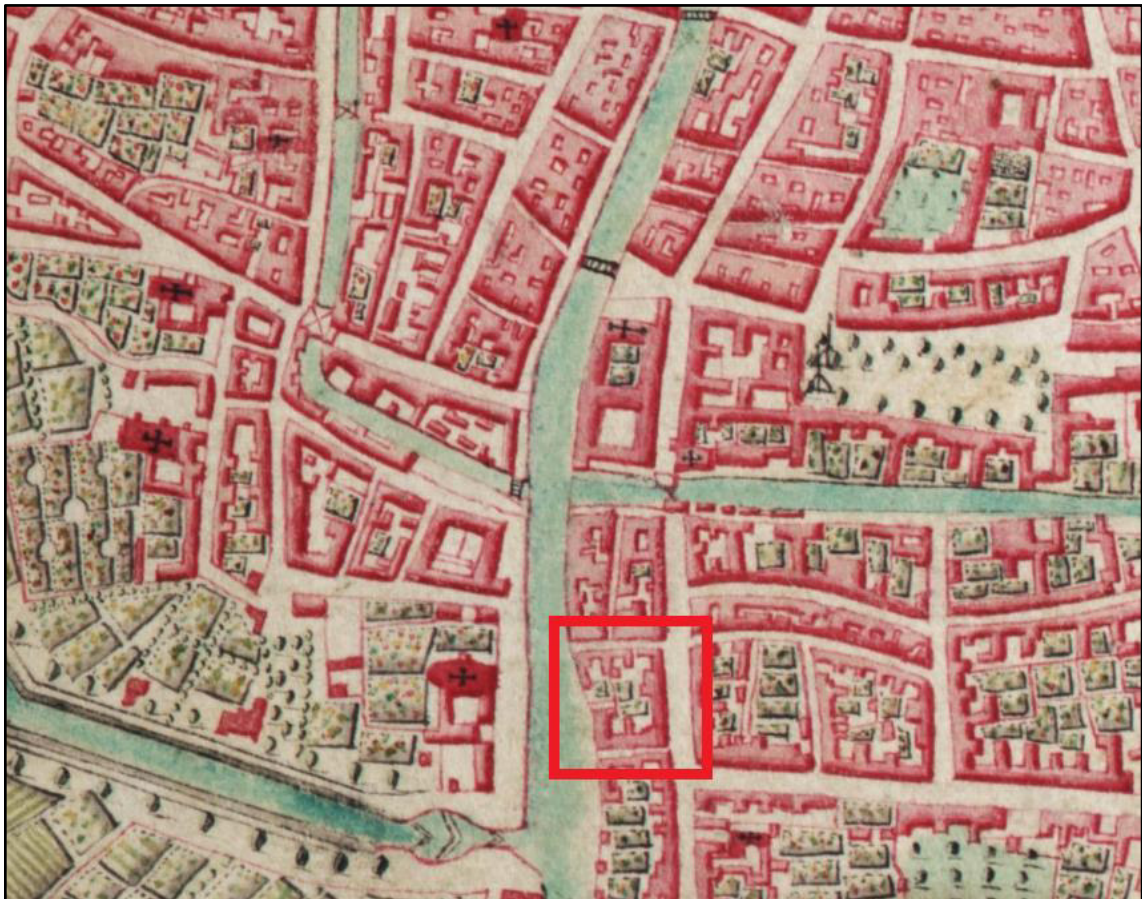
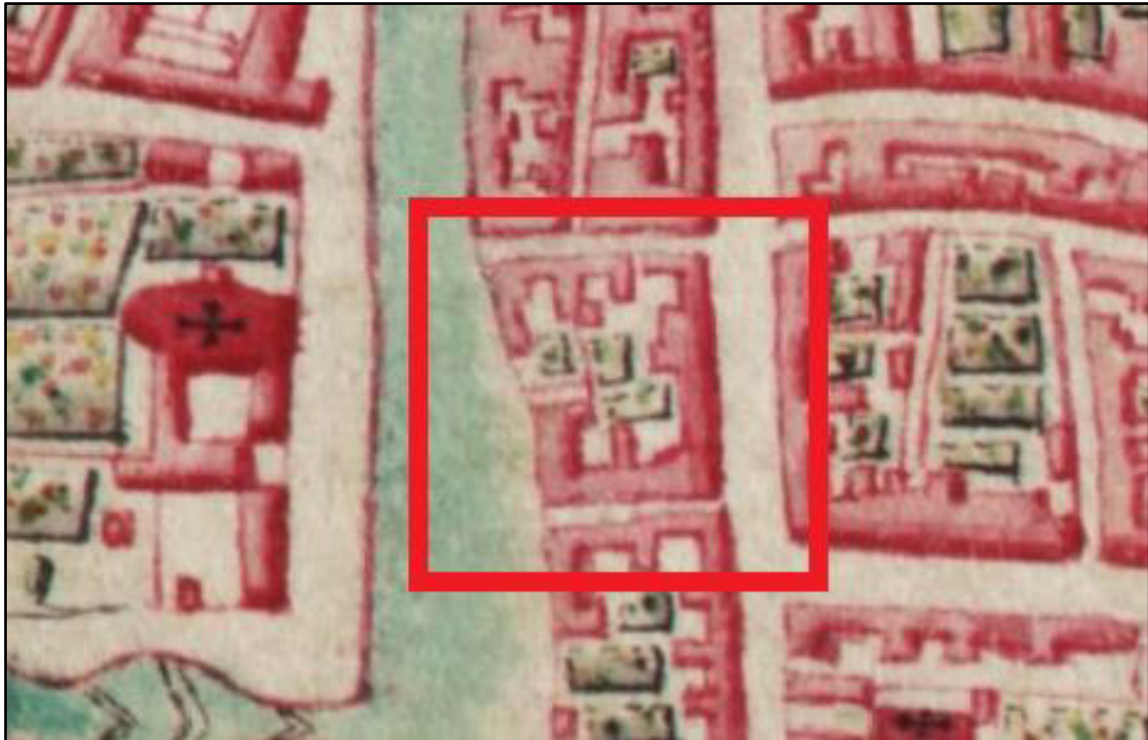
De detailopname van de Ferraris kaarten geeft het onderzoeksgebied weer als een dichtbebouwd woonblok wat in tegenstelling staat tot de situatie weergegeven op de kaart van 1708. Zo zijn er nu langs zowel de Nederkouter, de Tiebaertsteeg, de Zoutstraat als langs de kaai bebouwing. Uit de voorstelling is niet duidelijk of de gebouwen één geheel vormen, alleenstaande entiteiten of een combinatie ervan. De relatieve grote groene zone van op de kaart van 1708 is nu herleid tot drie kleine vierkante groene zones/vierkanten waarvan één door muren is afscheiden (figuur 12).

Figuur 12: Ferraris kaarten met aanduiding van onderzoeksgebied, 1771-1778, (Rijksarchief België)

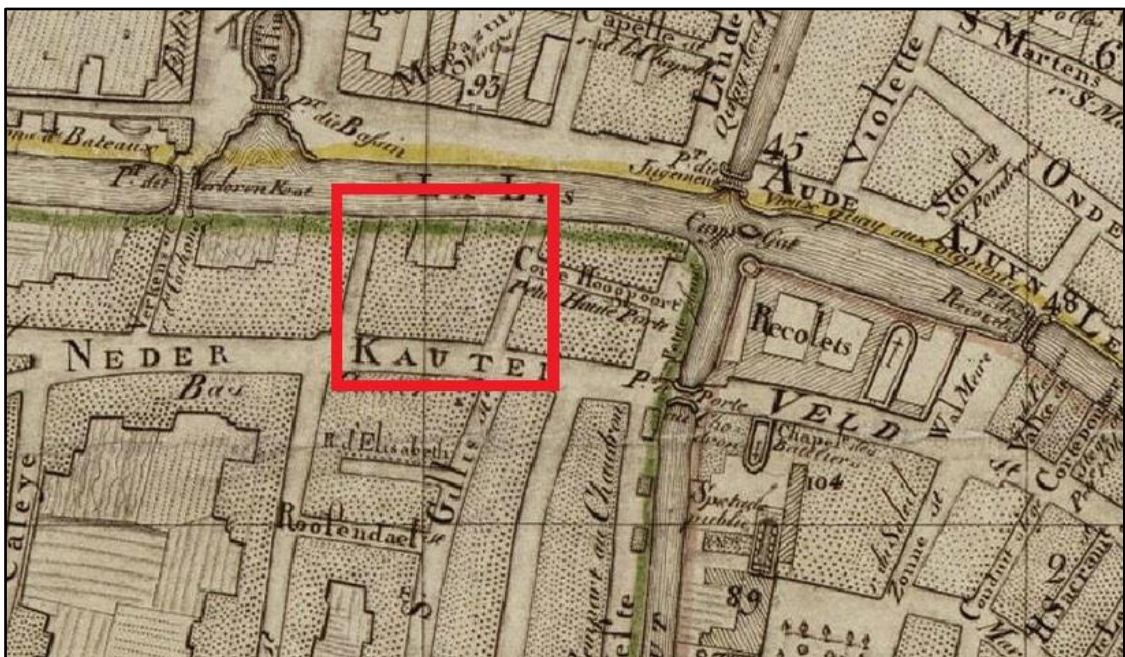
Het plan *routier de la ville et commune de Gand*, getekend door de Fransman Louis De Vreese, toont de stad Gent in de laatste jaren van de 18^{de} eeuw, wanneer de Lage Landen onder Franse bewind kwamen te staan, op een redelijk vertrouwde wijze. Echter primeerde voor dit plan het stratenpatroon boven de bebouwing waardoor slechts perceelvormen zichtbaar zijn en niet de invulling van bouwblokken (figuur 13).

Als gevolg, kan er voor het onderzoeksgebied slechts gezegd worden dat er opnieuw een U-vormige bebouwing op het terrein aanwezig was met een centrale, redelijk klein, groene zone. Uit de schematische voorstelling van de U-vormige gebouwen kan er echter afgeleid worden dat de gebouwen langs de Nederkouter van een relatieve grote diepte genoten en hiermee waarschijnlijk de belangrijkste/ meest aanstaande gebouwen het bouwblok vormde.

Figuur 13: Plan routier de la ville et commune de Gand, An 8ième, 1799, van Louis De Vreese (Rijksarchief België)

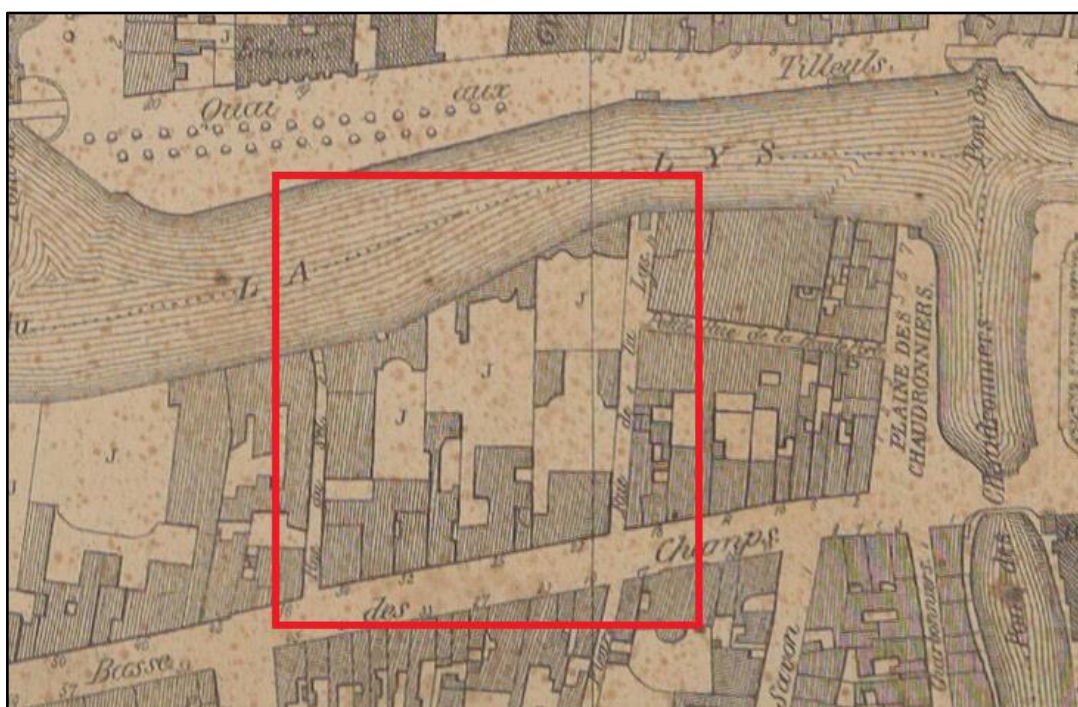
Figuur 17: Nouveau plan parcellaire de la ville de Gand et d'une partie de sa banlieu à l'échelle de 1/2500 d'après les plans cadastraux et des derniers projets de l'Administration Communale, 1878, van Gevaert en Vanimpe (Universiteitsbibliotheek Gent)

Het perceelsplan geeft voor het onderzoeksgebied een duidelijke opdeling in drie haaks op de Nederkouter gerichte percelen weer. Langs de straatzijde en langs de waterkant wordt bebouwing weergegeven (figuur 17).

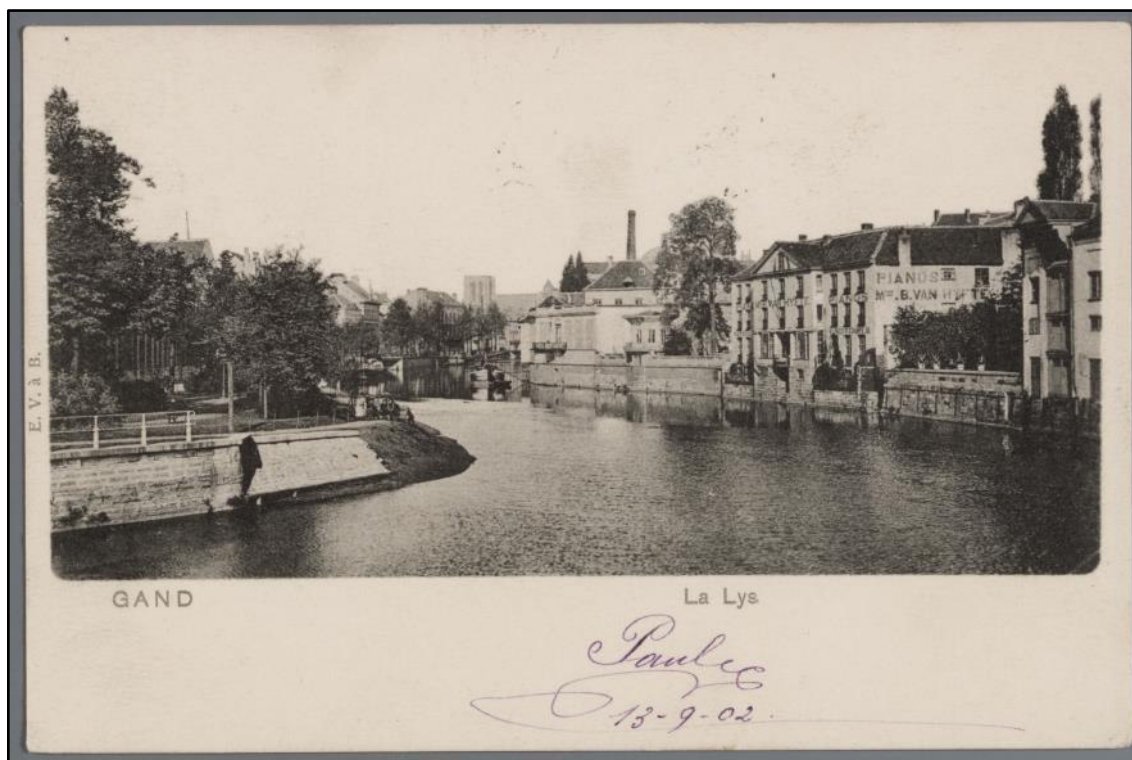
Bepalend voor wat het onderzoeksgebied betreft en dan meer bepaald de strook langs de Leie is de bouw van de pianofabriek Van Hyfte in 1839 (Origin Architecture & Engineering, bouwhistorische studie 03/12/2014). Tussen 1890 en 1899 werd het bouwvolume uitgebreid waardoor een U-vormig complex tot stand kwam. De gebouwwleugel naast de waterkant werd deels gevestigd op de Nadat de fabriek werd opgegeven werd het complex gesloopt tussen 1935 en 1940 (figuur 19).

Figuur 20: Pianofabriek Van Hyfte langs de Leie (Beeldbank Stadsarchief Gent)

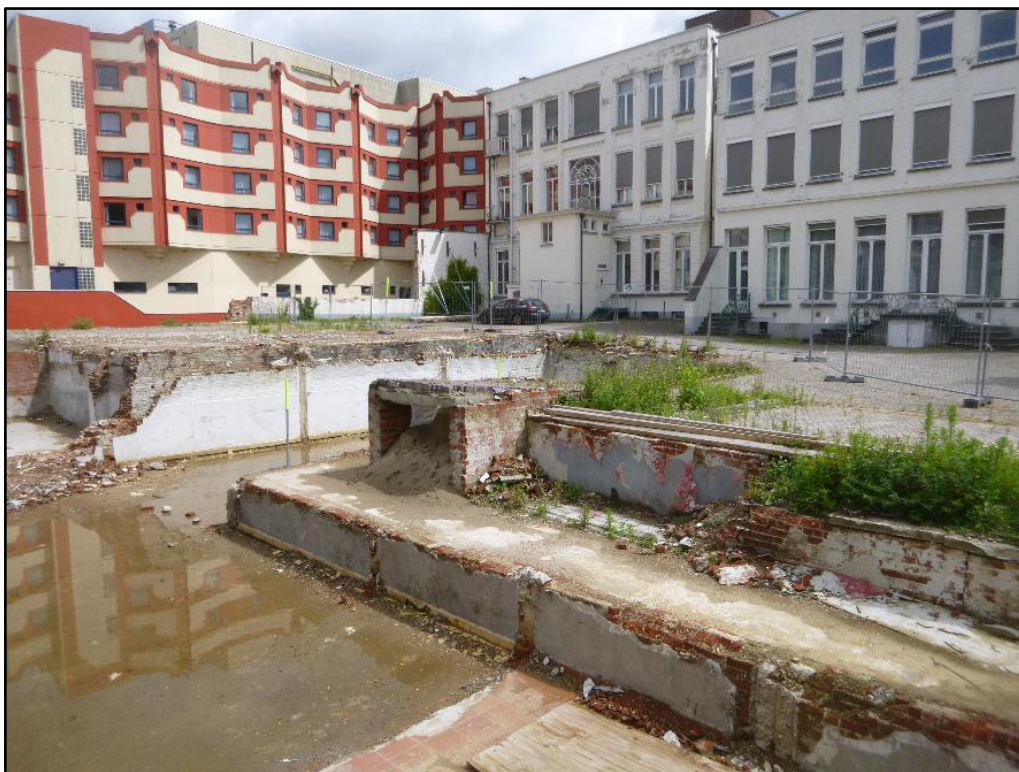
Figuur 26: Kelderverdieping na slooping van het kantoorgebouw gezien vanuit het zuidwesten

Ook voor de uiterst noordwestelijke hoek, ter hoogte van de Tiebaertstraat, blijkt het areaal grotendeels bepaald door de aanwezigheid van ondergrondse recente overwelfde kelderstructuren (Fig. 26 – 28).

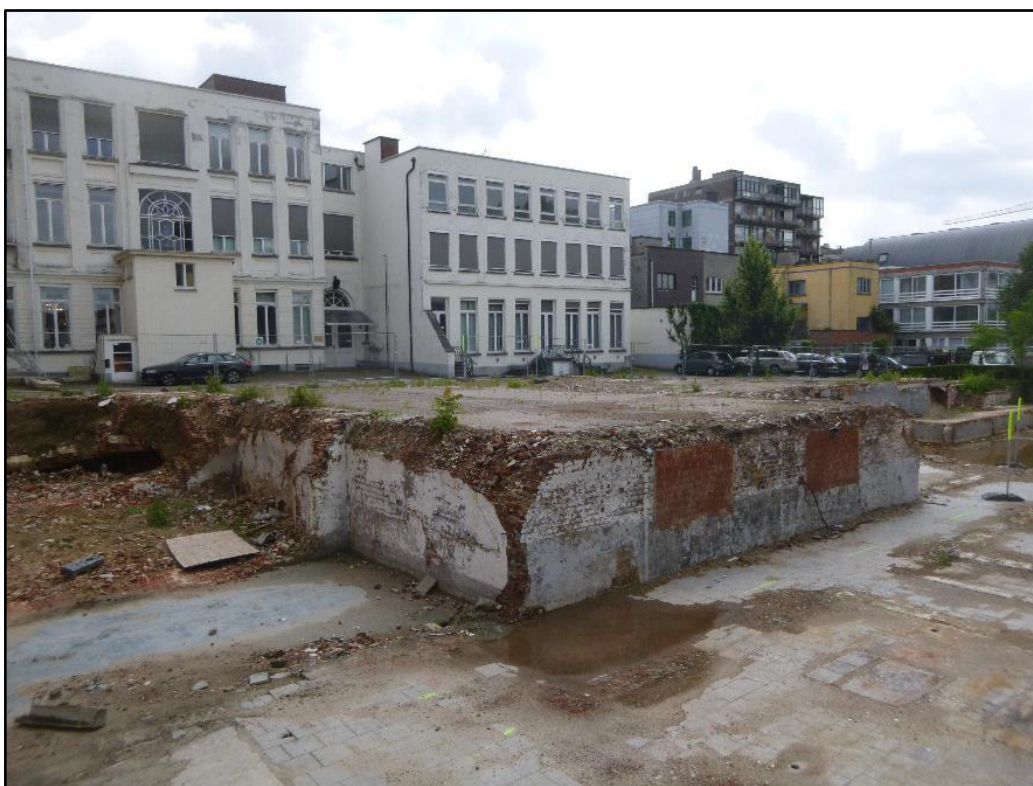
Figuur 27: Kelderverdieping na slooping van het kantoorgebouw gezien vanuit het noordwesten

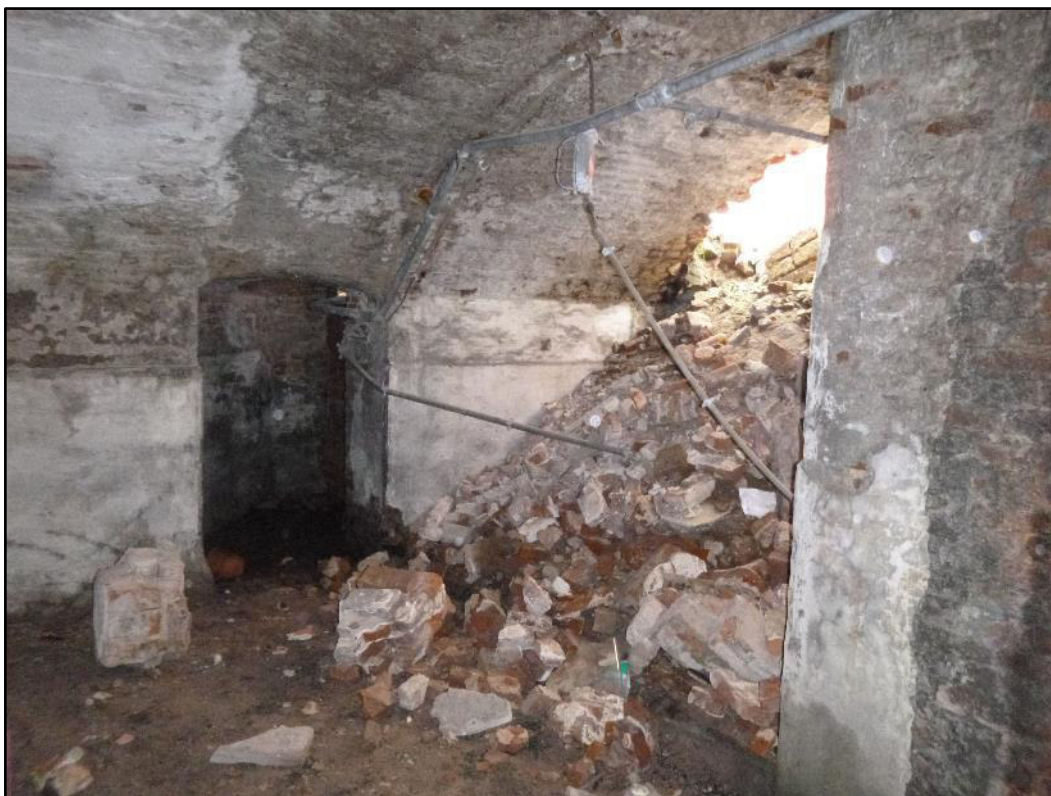
Figuur 28: Kelderverdieping interieur

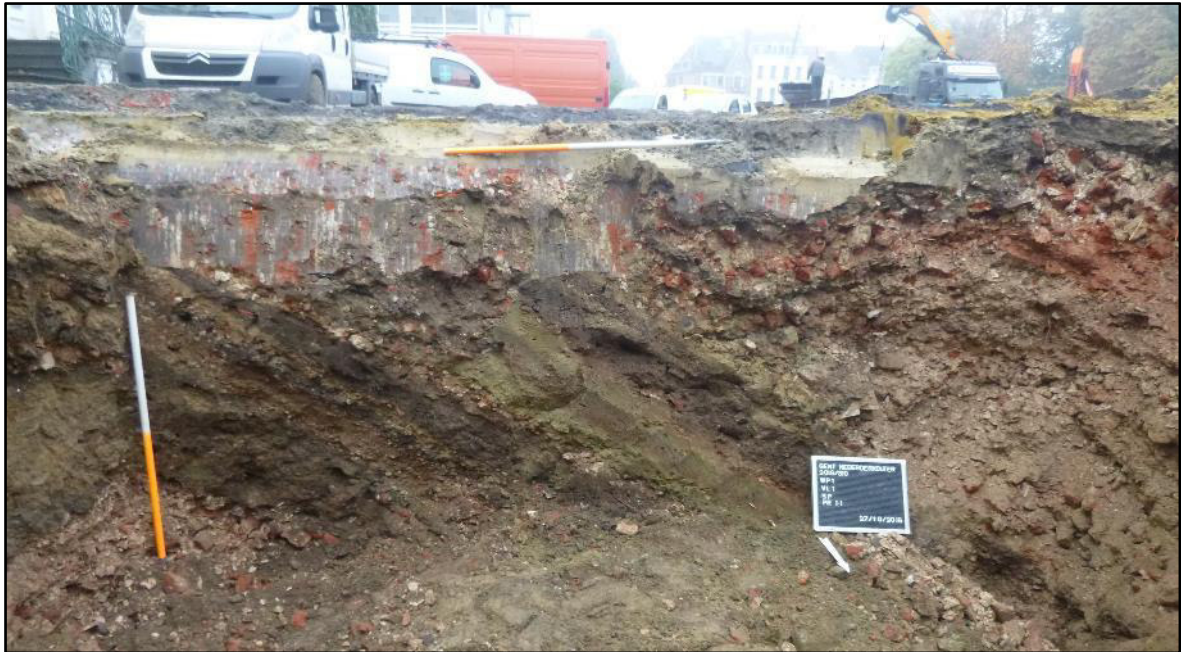
Figuur 36: Zuidprofiel van werkput 1 met duidelijke recente grondaanplemping door middel van puinpakketten

Het terrein kenmerkte zich dan ook door de aanwezigheid van recente ophogingspakketten met puin in functie van de recente bebouwing langs de Leie-oever.

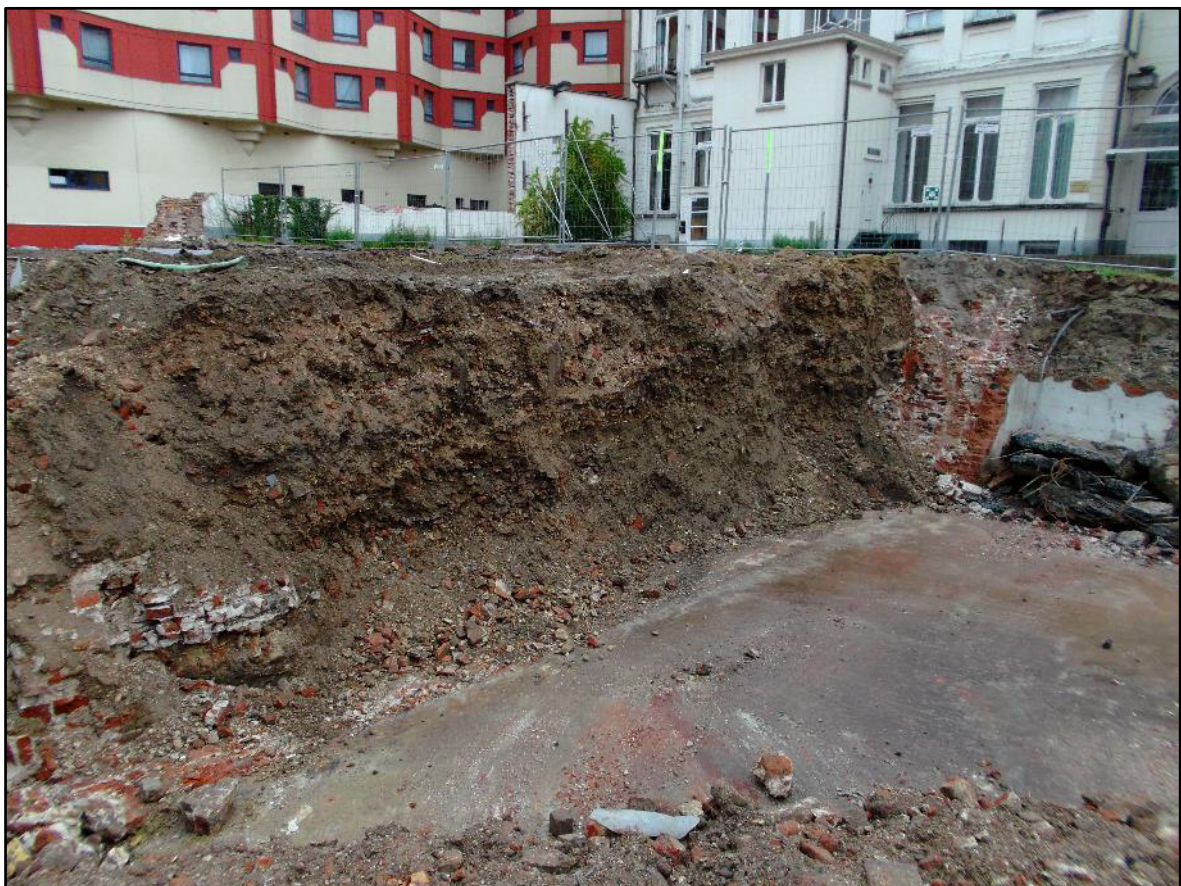
Figuur 37: Recente ophogingspakketten met puin richting Tiebaertsteeg

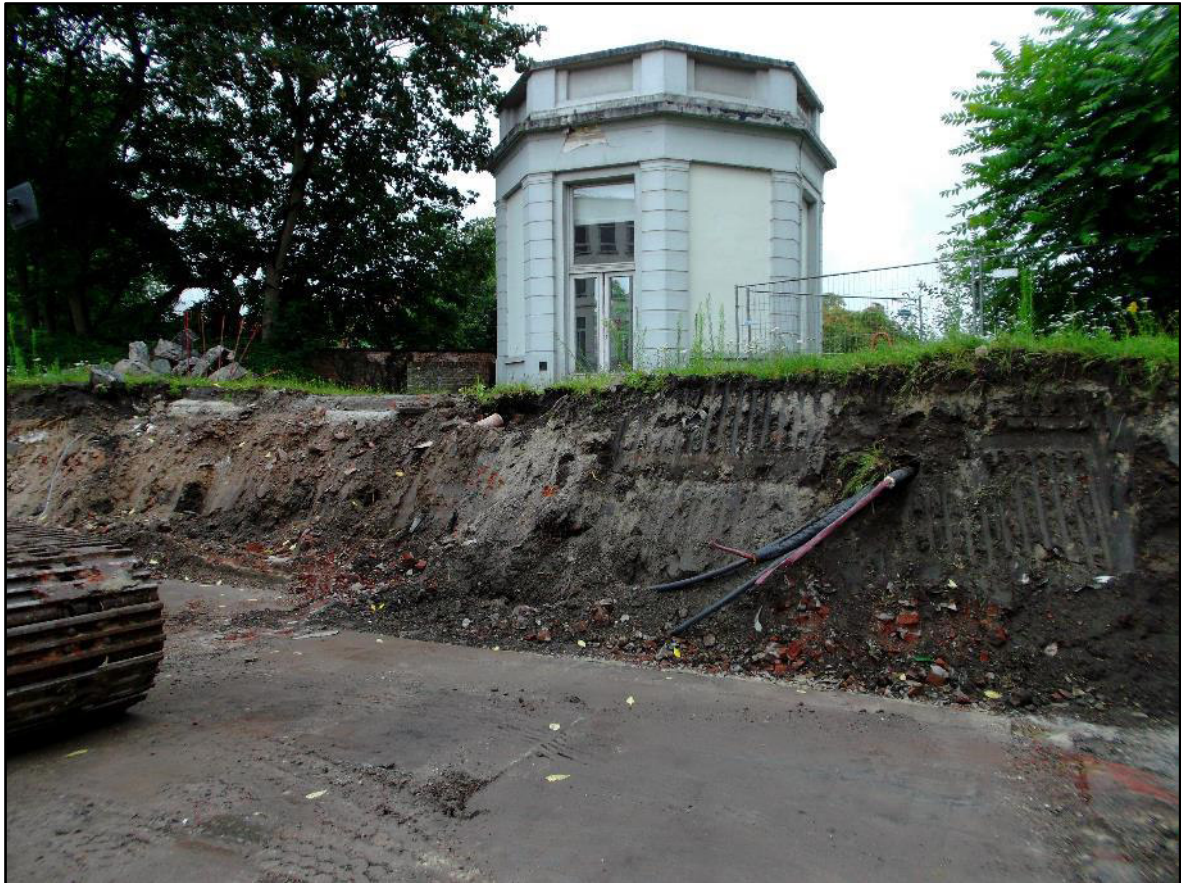
Figuur 38: Recente ophogingspakketten met puin richting Leie

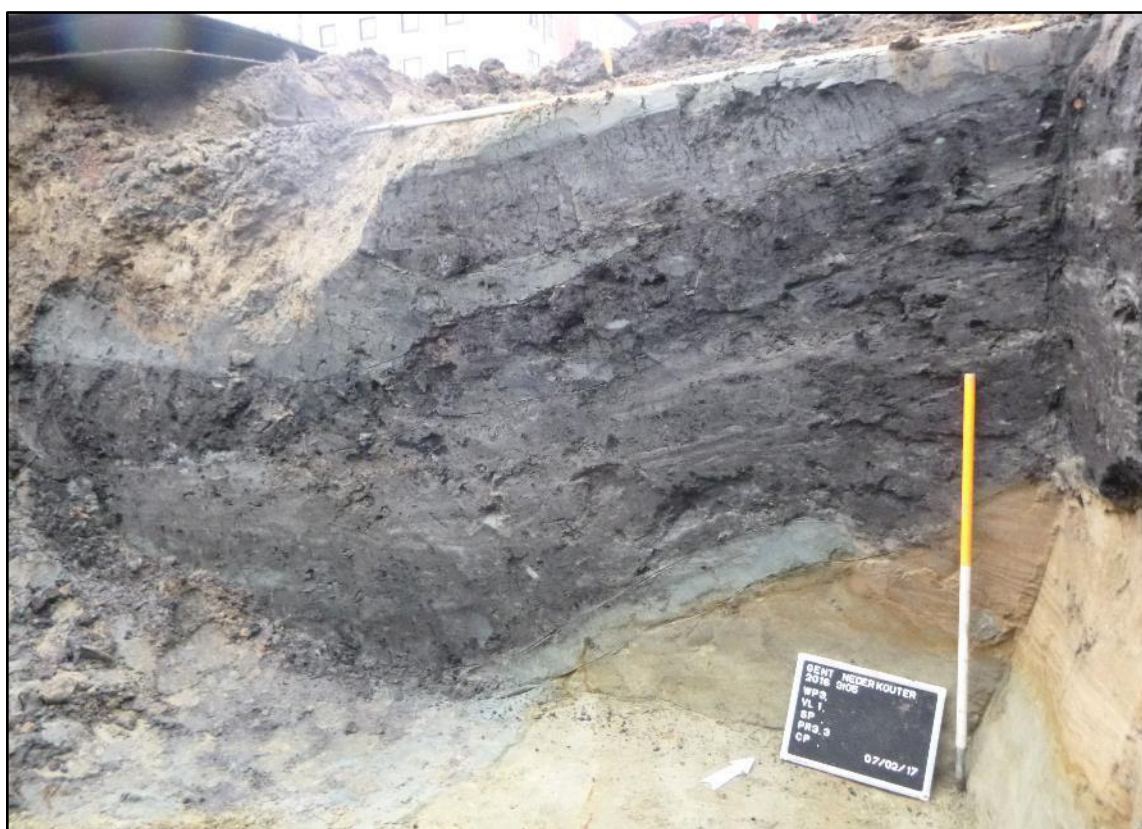
Figuur 41: Profiel 3.3 met natuurlijke oever en grondaccumulatie ter hoogte van de oostelijke rand van het onderzoeksgebied.

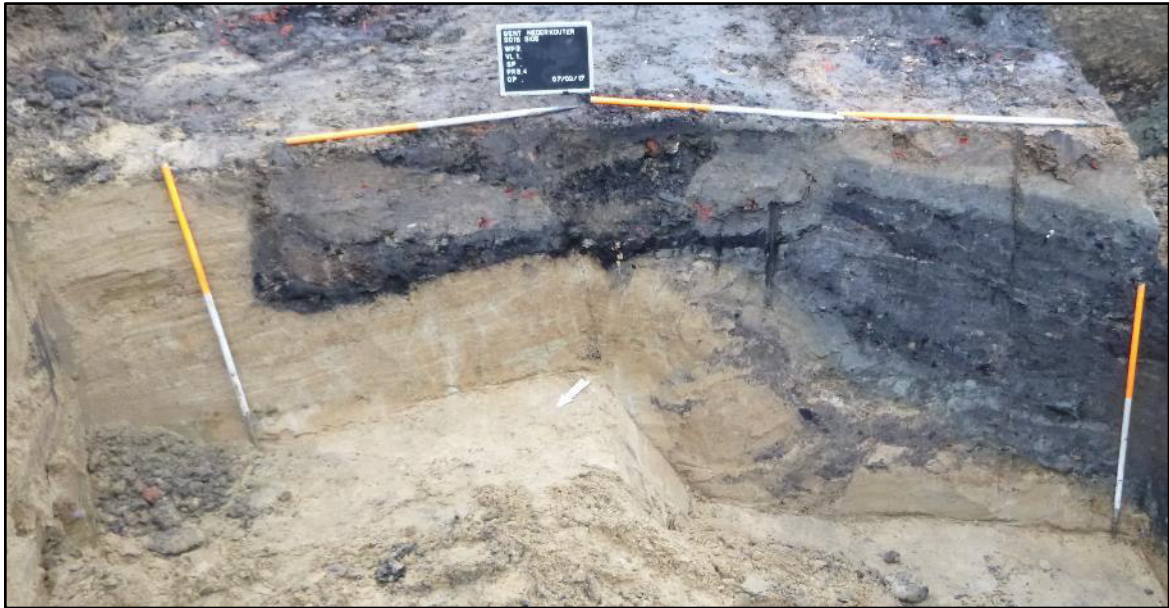
Figuur 42: Profiel 3.4 met natuurlijke oever en grondaccumulatie ter hoogte van de oostelijke rand van het onderzoeksgebied.

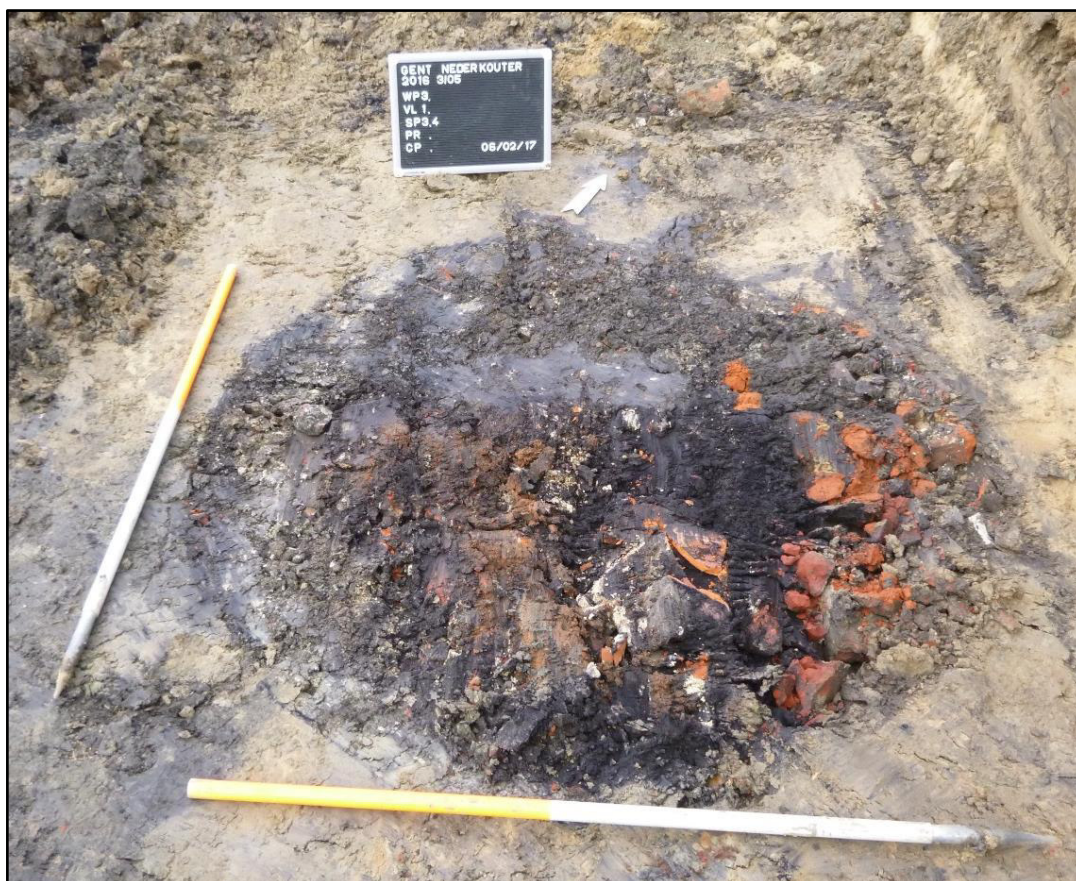
Figuur 43: Kuil spoor 3.4 in het vlak

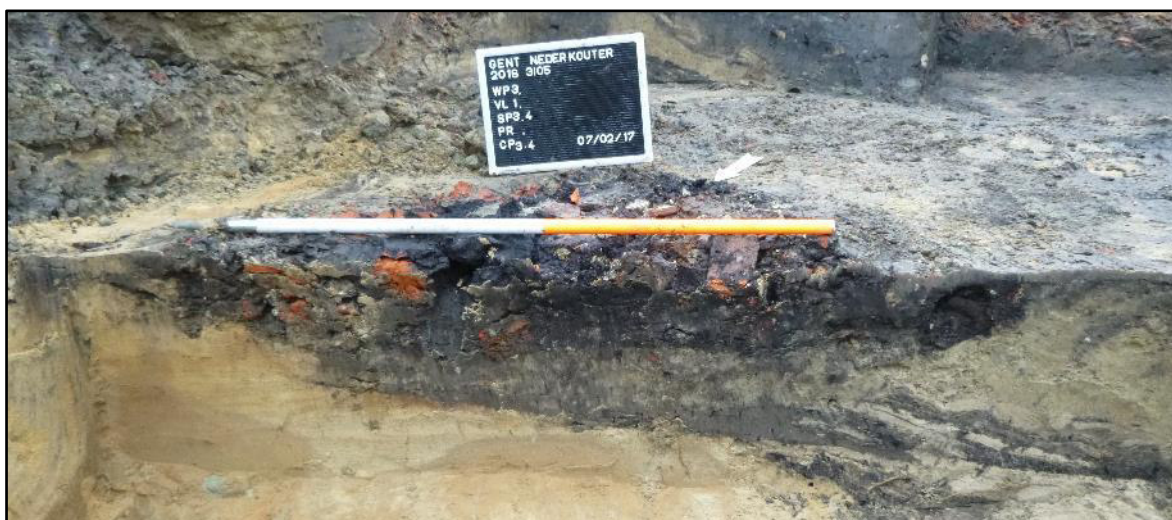
In doorsnede vertoont het spoor een ondiep komvormig profiel met een maximale diepte van ca. 0,20m (Fig. 43). De kuil bleek duidelijk aangelegd doorheen onderliggende stortpakketten binnen de vallei.

Figuur 44: Profiel van kuil spoor 3.4
